IMMOBILIER TERTIAIRE

Des façades en cannes de bambou

Ces bureaux ancrés au bord du canal de la ZAC Carré-Sénart, à Lieusaint (Seine-et-Marne) s'enveloppent de bambou. Un matériau inhabituel sous nos climats, retenu ici pour ses qualités esthétiques et sa durabilité.

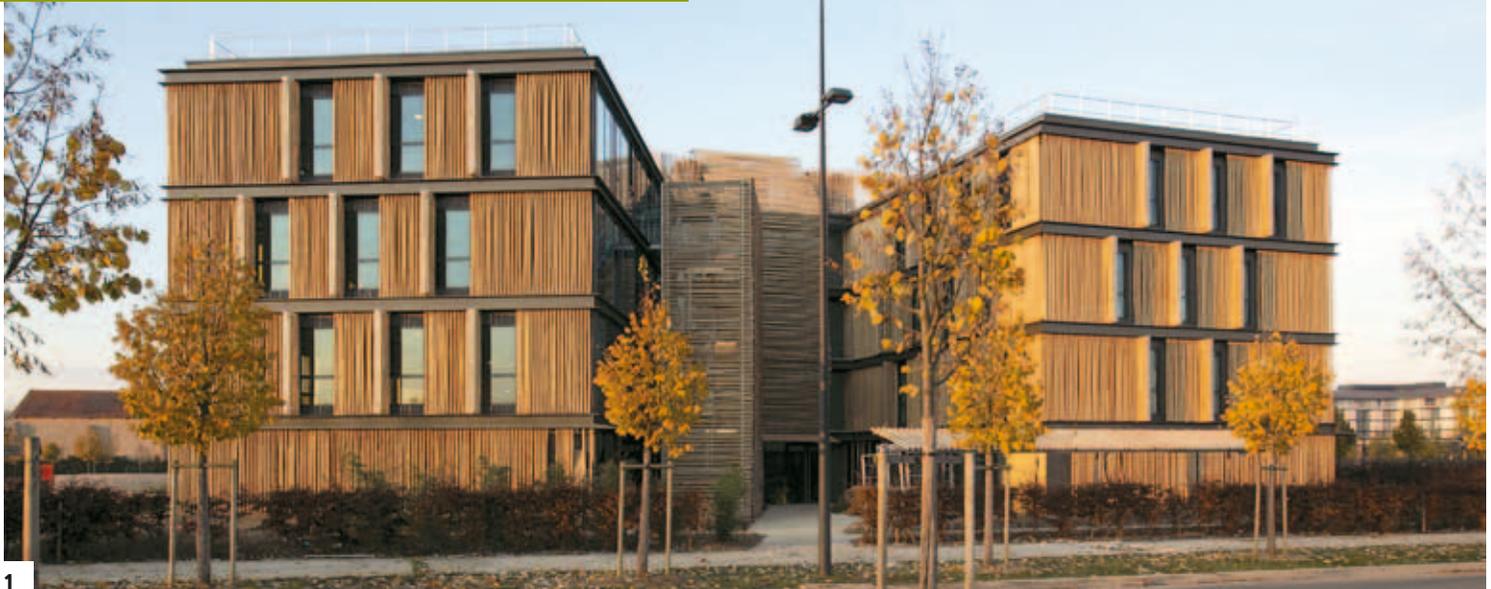
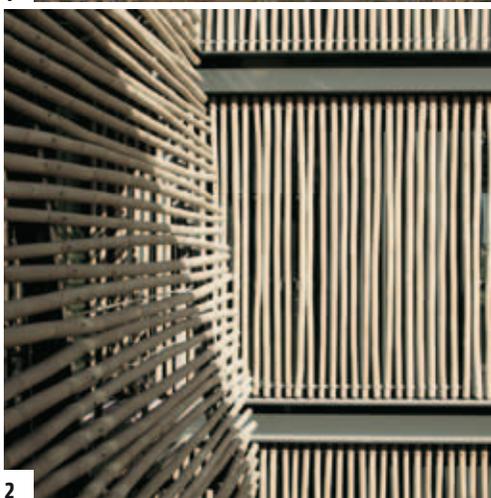
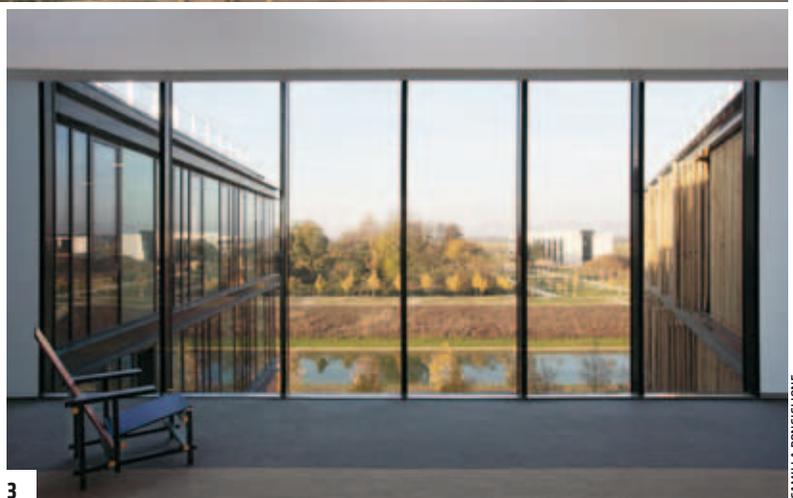
1. Implanté en peigne le long d'un canal, cet immeuble de bureaux habillé de bambou est le premier d'un ensemble de trois bâtiments à venir.
2. Le même matériau, disposé à l'horizontale, emballe un escalier extérieur.
3. Entre les deux ailes de l'immeuble, la vue sur le canal et les vergers.

Conçu par l'architecte Monica Donati, le nouveau bâtiment en R + 3 du Centre de gestion de la fonction publique territoriale de Seine-et-Marne ne passe pas inaperçu. La raison ? Sa vêtue insolite... Les façades sud et ouest s'habillent en effet de panneaux à claire-voie de cannes de bambou de 6 cm de diamètre, fixées à un profilé acier en nez de dalle. De même pour les fenêtres, protégées par des persiennes repliables de bambous pincés dans un cadre métallique. Traditionnellement utilisée en Asie, cette graminée suscite l'admiration de l'architecte. « Elle atteint sa maturité en trois ans, alors qu'il faut un siècle à un chêne pour être exploitable », précise-t-elle. Séduite par ses possibilités, Monica Donati en célèbre sa durabilité (supérieure à dix ans et com-
